Allineamento cestello

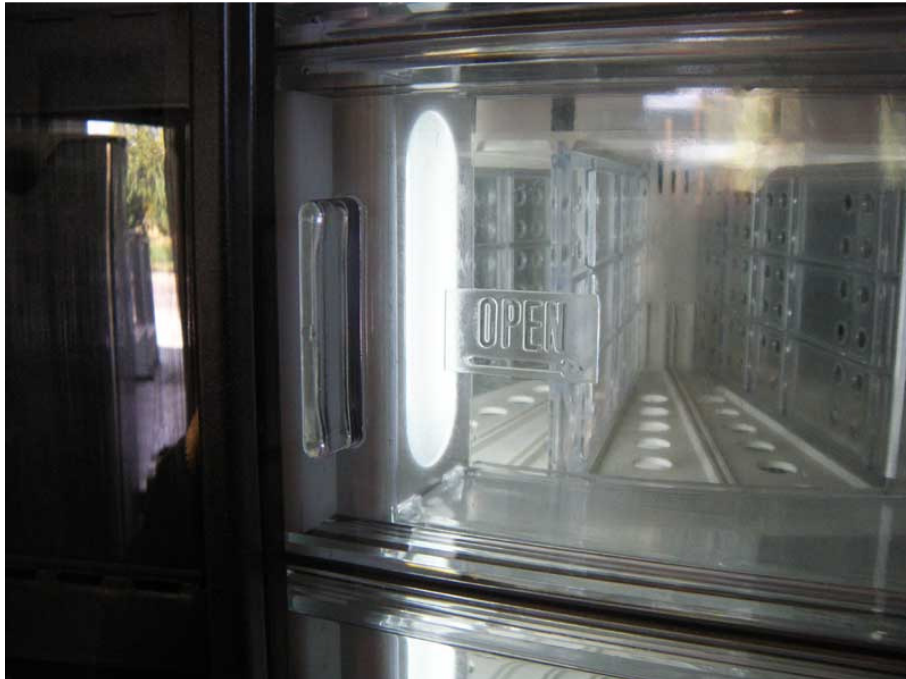
E' molto importante che i separatori del cestello, dopo che il distributore abbia effettuato il reset, siano perfettamente allineati con la lamiera forata bianca ubicata dietro la parte sinistra degli sportellini.

Nella foto qui di seguito si vede che il cestello non è allineato ed in teoria l'operatore potrebbe prelevare da due scompartimenti in un'unica transazione.

Quando c'è questo tipo di problema bisogna effettuare le seguenti verifiche:

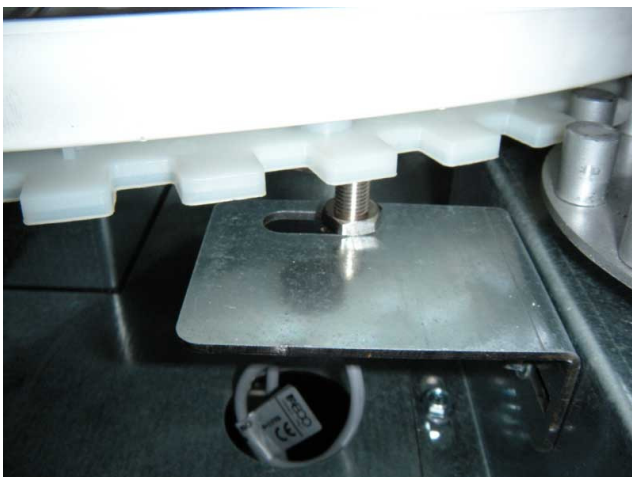
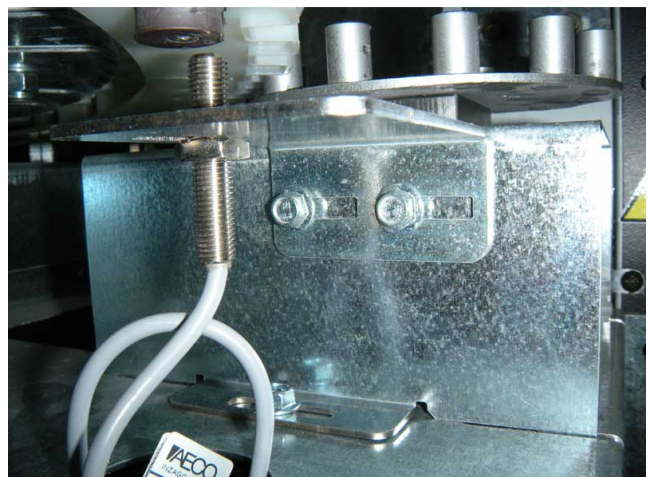
1. Controllare che il sensore magnetico sia posizionato esattamente come in foto ed abbia una distanza di 3-5mm dal magnete posto sotto il cestello.

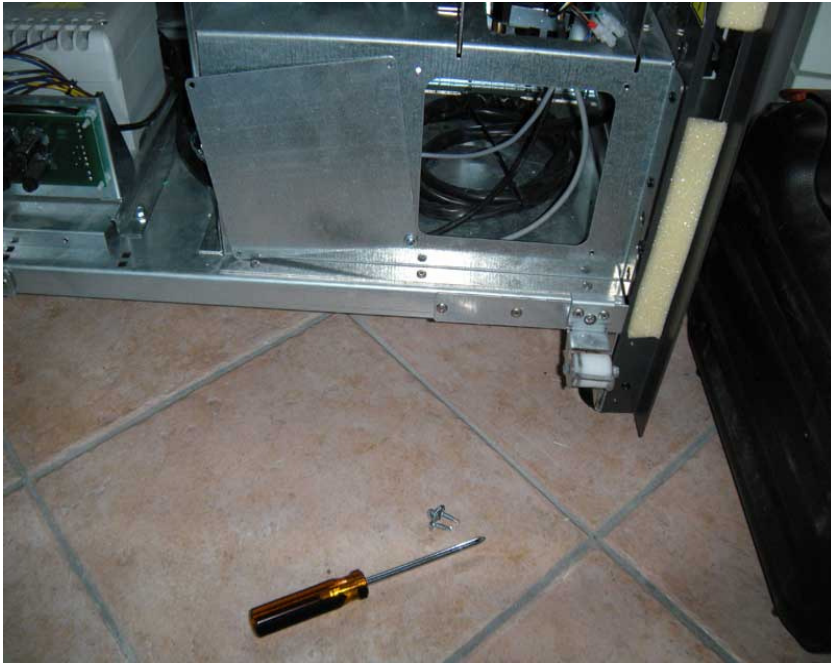
- a. Aprire il carter posizionato in basso a destra del distributore

2. Qualora il sensore magnetico fosse posizionato correttamente si dovrà agire sul disco forato posto sotto il motore:

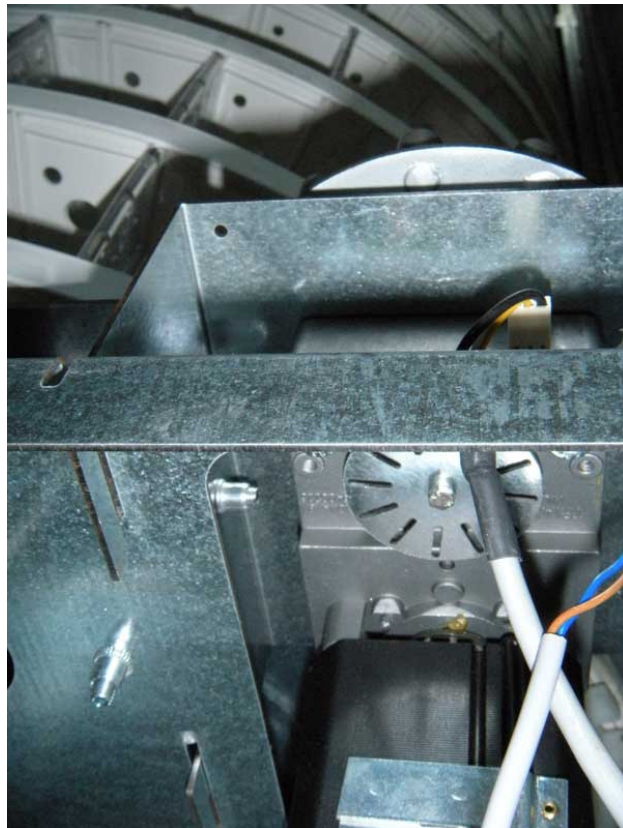
- b. Svitare leggermente, con una chiave a tubo da 5.5, la vite posta sotto il disco forato in modo da poter ruotare il disco in senso orario o antiorario con una leggera pressione delle mani. Una volta fatta quest'operazione serriamo la vite che abbiamo allentato poco prima e chiudiamo la porta del distributore per poter far effettuare un nuovo reset con il conseguente riposizionamento del cestello. Se vediamo che non c'è ancora un esatto centraggio, dobbiamo ruotare di nuovo il disco forato fino a quando ci sarà il corretto posizionamento del cestello.

Se il problema persiste contattare Sinapsi.
